Reparaturleitfaden Stromlaufpläne

OCTAVIA II

Ausgabe 02.08

**Sicherheitsgurt-Warnsystem (nur für Fahrzeuge mit Fahrerairbag /
Fahrer- und Beifahrerairbag)**

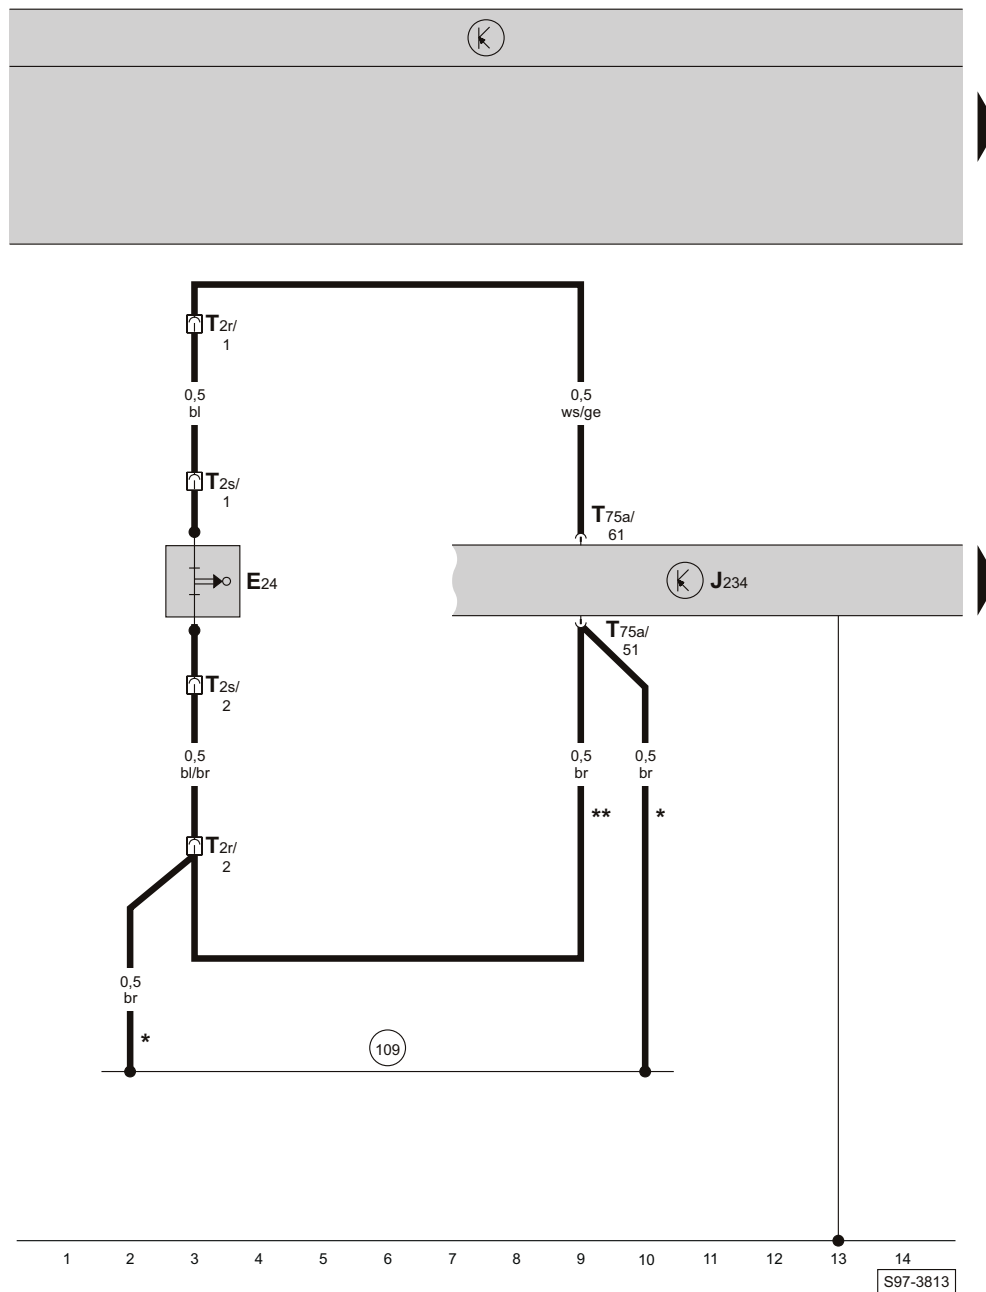
Gurtschalter Fahrerseite, Steuergerät für Airbag

- E24 - Gurtschalter Fahrerseite
- J234 - Steuergerät für Airbag, auf dem Tunnel vorn
- T2r - Steckverbindung, 2-fach, unter dem Fahrersitz (schwarz)
- T2s - Steckverbindung, 2-fach, am Fahrersitz (schwarz)
- T75a - Steckverbindung, 75-fach, am Steuergerät für Airbag

- (109) - Masseverbindung (Airbag), im Schaltfelleitungsstrang
- * - nur bei Fahrzeugen mit Beifahrerairbag
- ** - nur bei Fahrzeugen mit Fahrerairbag

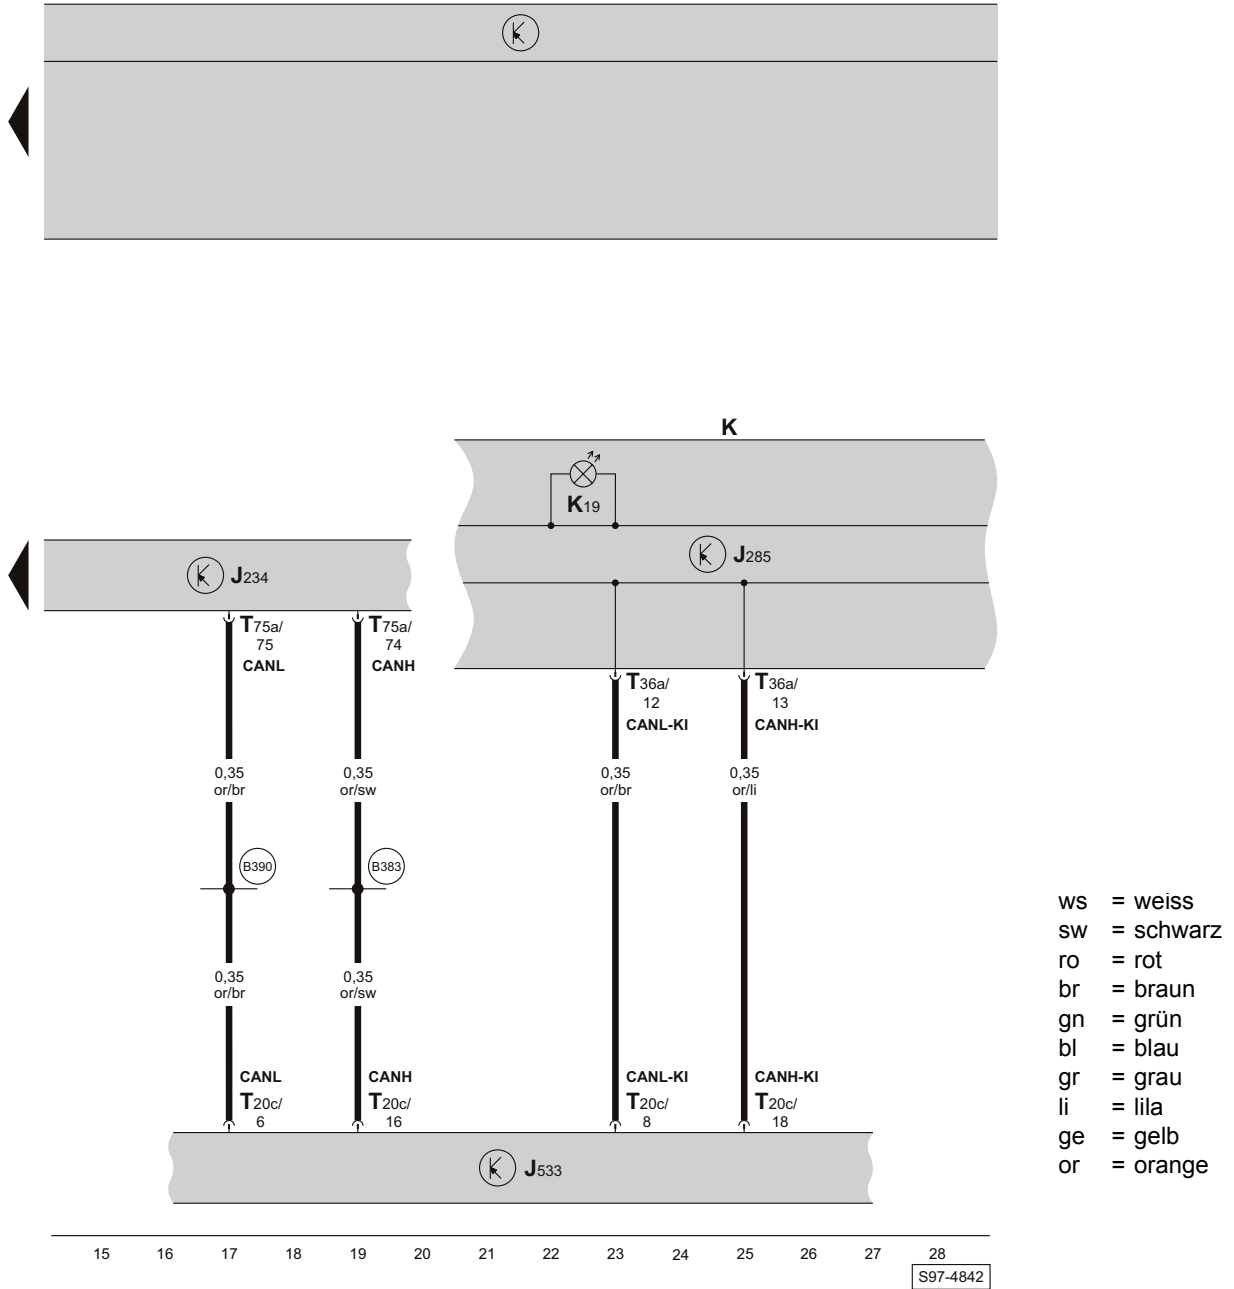
Steuergerät für Airbag, Diagnose-Interface für Datenbus, Schalttafeleinsatz

- J234 - Steuergerät für Airbag, auf dem Tunnel vorn
- J285 - Steuergerät im Schalttafeleinsatz
- J533 - Diagnose-Interface für Datenbus, unter Schalttafel Mitte
- K - Schalttafeleinsatz
- K19 - Kontrolllampe für Sicherheitsgurt-Warnsystem
- T20c - Steckverbindung, 20-fach, am Diagnose-Interface für Datenbus
- T36a - Steckverbindung, 36-fach, am Schalttafeleinsatz

- T75a - Steckverbindung, 75-fach, am Steuergerät für Airbag
- (B383) - Verbindung -1- (CAN-H, Antrieb), im Leitungsstrang Innenraum
- (B390) - Verbindung -1- (CAN-L, Antrieb), im Leitungsstrang Innenraum
