Reparaturleitfaden Stromlaufpläne

Nachtrag

OCTAVIA II

**Sicherheitsgurt-Warnsystem (nur für Fahrzeuge mit Fahrerairbag /
Fahrer- und Beifahrerairbag)**

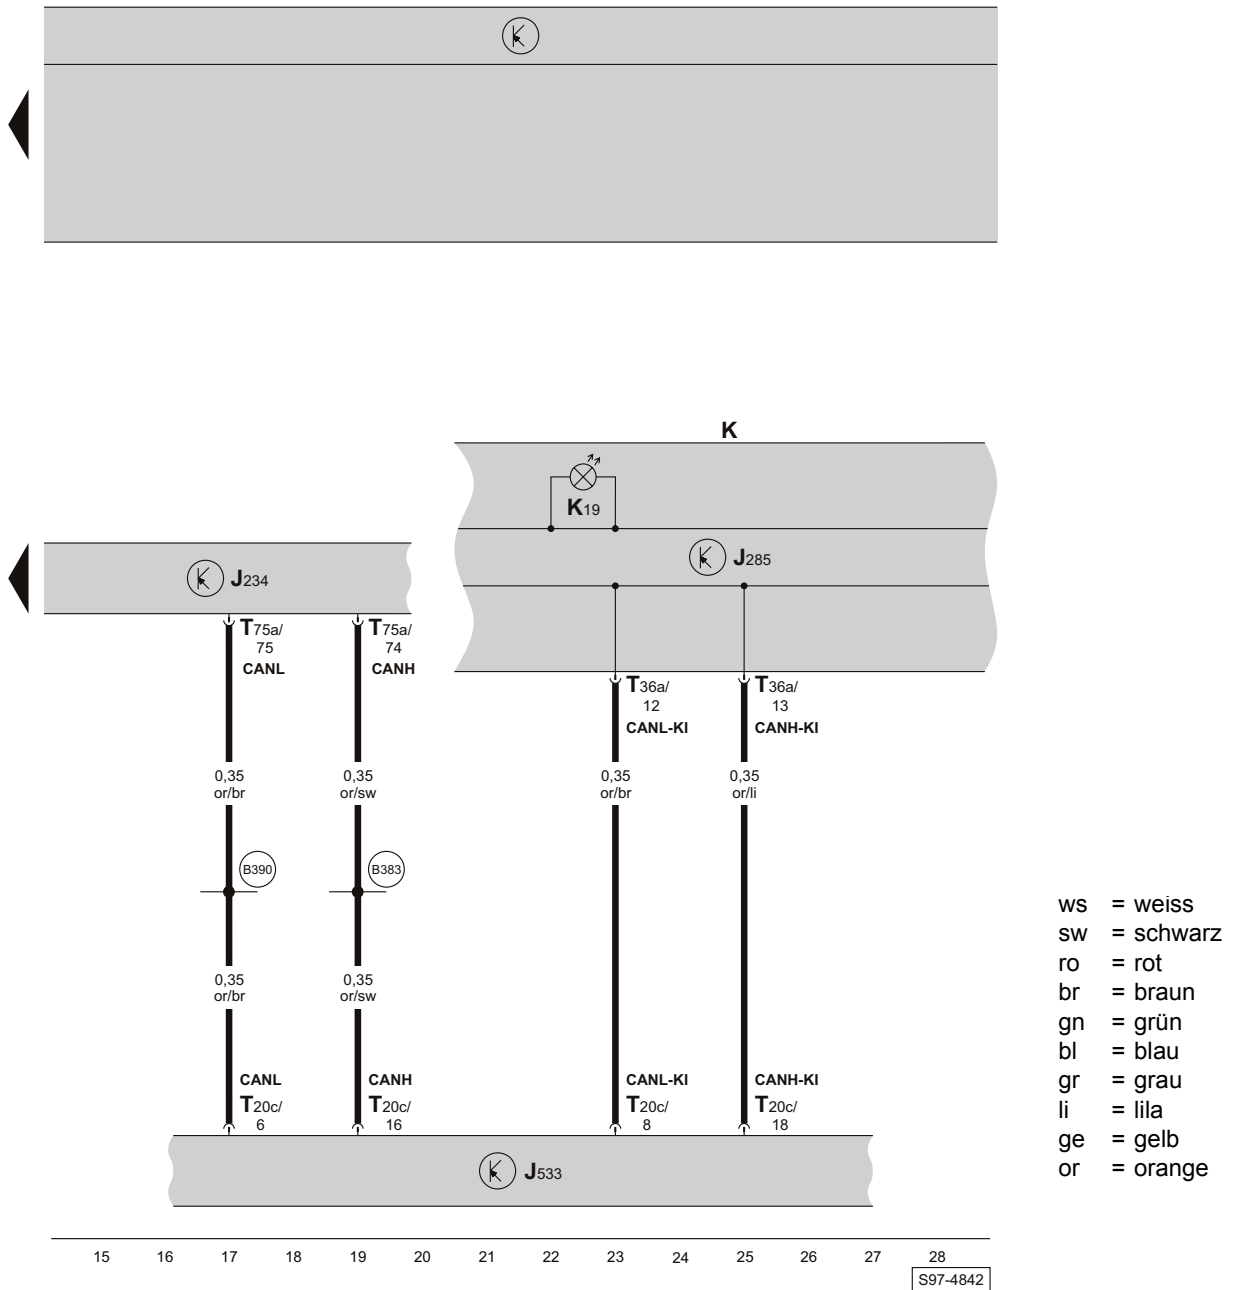
Steuergerät für Airbag, Diagnose-Interface für Datenbus, Schalttafeleinsatz

- J234 - Steuergerät für Airbag, auf dem Tunnel vorn
- J285 - Steuergerät im Schalttafeleinsatz
- J533 - Diagnose-Interface für Datenbus, unter Schalttafel Mitte
- K - Schalttafeleinsatz
- K19 - Kontrolllampe für Sicherheitsgurt-Warnsystem
- T20c - Steckverbindung, 20-fach, am Diagnose-Interface für Datenbus
- T36a - Steckverbindung, 36-fach, am Schalttafeleinsatz

- T75a - Steckverbindung, 75-fach, am Steuergerät für Airbag
- (B383) - Verbindung -1- (CAN-H, Antrieb), im Leitungsstrang Innenraum
- (B390) - Verbindung -1- (CAN-L, Antrieb), im Leitungsstrang Innenraum
