Audi TT Coupé '07 - Karosserie

Selbststudienprogramm 383

Audi-Space-Frame ASF® des Audi TT Coupé

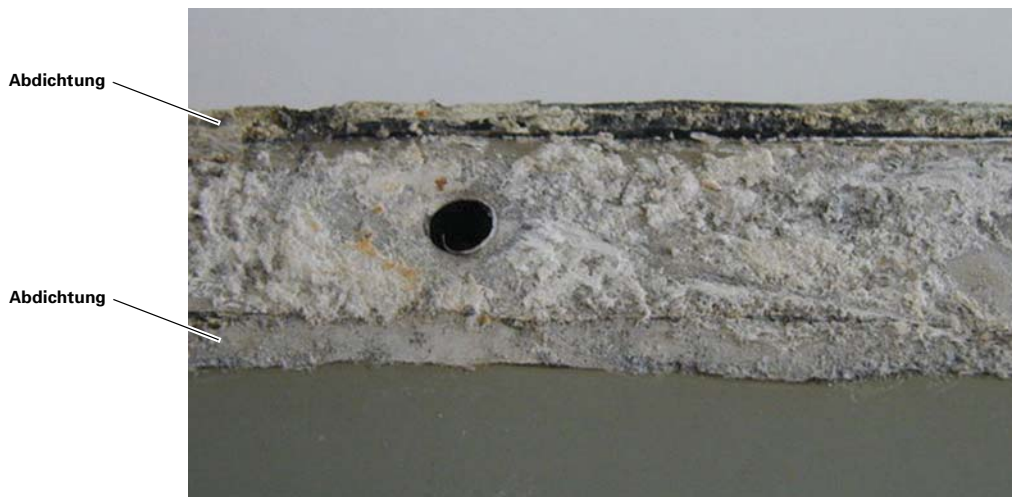
383_007

Dieses Bild zeigt deutlich, wie sich Kontaktkorrosion auswirken kann, wenn der Korrosionsschutz falsch ausgelegt wurde. Bei dieser Verbindungsstelle wurde der Flansch im Karosserie Rohbau ohne Verklebung abdichtet.

In diesem Fall ist massive Kontaktkorrosion am hier dargestellten Aluminium-Blech zu sehen, die sogar zum mechanischen Versagen der Stanznietverbindung geführt hat.

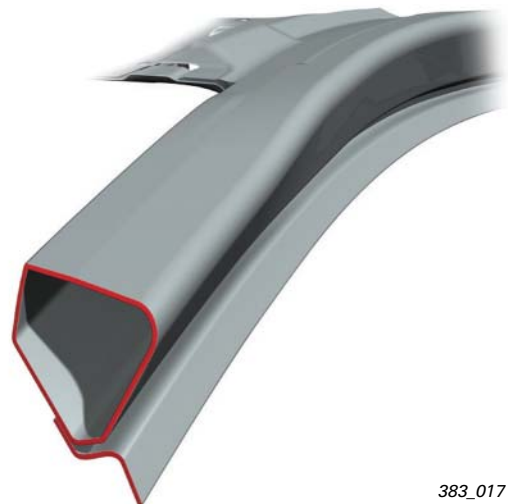
383_017

A-Säule Audi A8
Einkammer Strangpressprofil

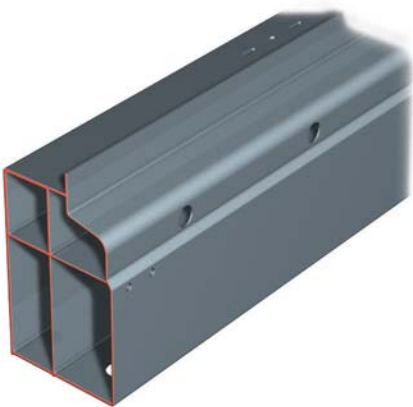
383_016

Schwellerprofil Audi TT
Vierkammer Strangpressprofil

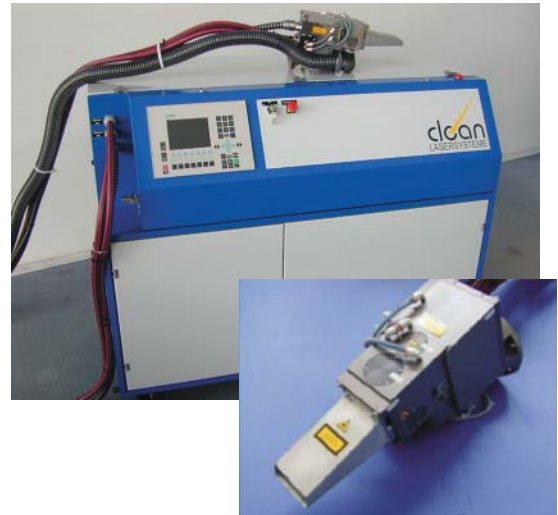
383_020
Clean Laser

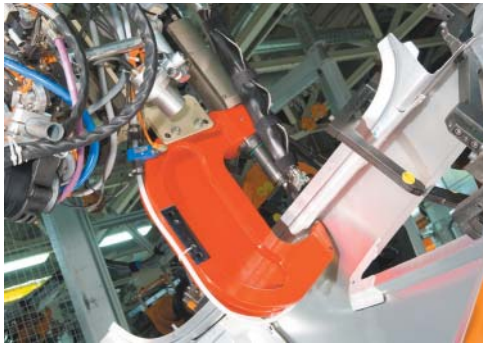
383_061

Vollstanznietprozess in der Produktion

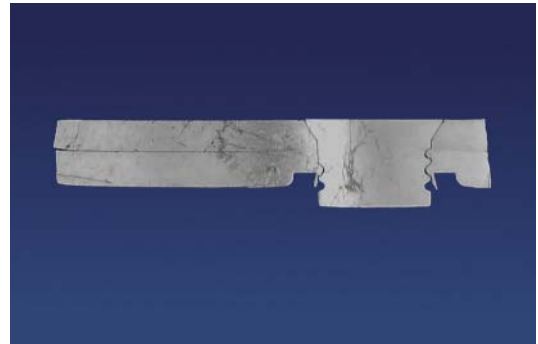
383_073

Schliffbild einer Vollstanzniet Verbindung

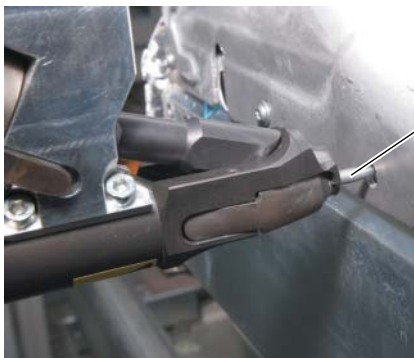
383_063

Flow Drill Schraube

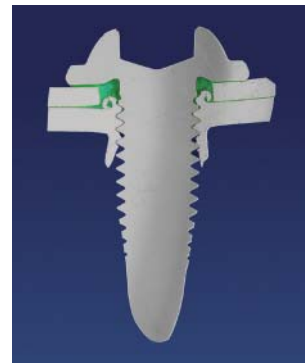
383_074

Schliffbild einer Flow Drill Verschraubung

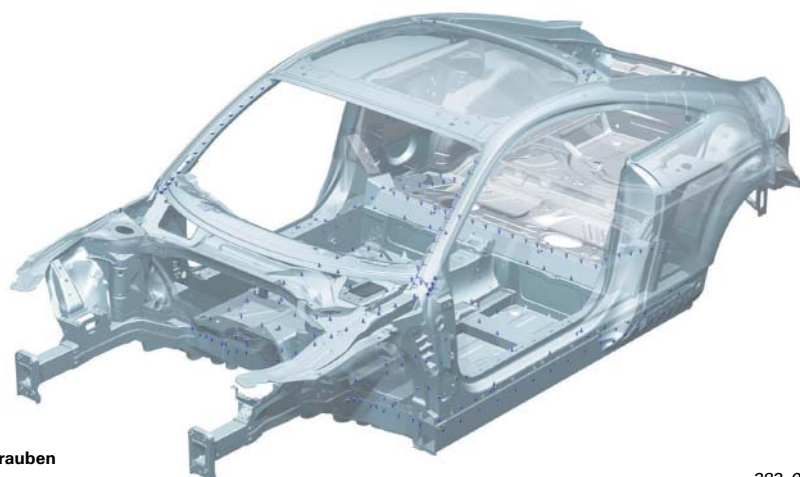
383_064

Flow Drill Schrauben können im Kundendienst gelöst und durch neue Schrauben ersetzt werden. Bei beschädigtem Gewinde gibt es Schrauben in Übergröße (M6 statt M5). Beim Einsatz in Neuteilen muss gegebenenfalls vorgebohrt werden.

Einsatzbereiche Flow Drill Schrauben

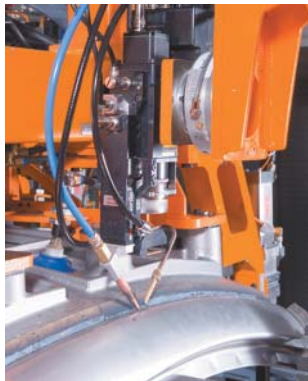
383_066

Laserschweißprozess in der Produktion

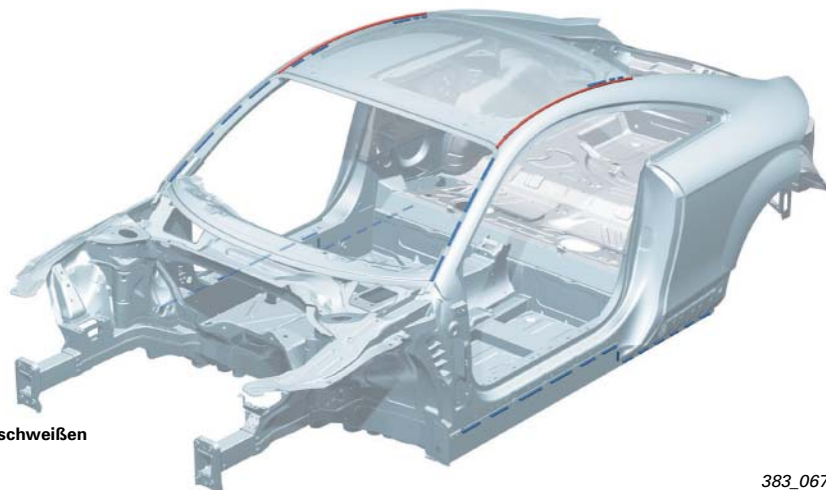
383_067

■ Einsatzbereiche Laserstrahlenschweißen
Nullfuge Dachnaht

■ Einsatzbereiche Laserstrahlenschweißen

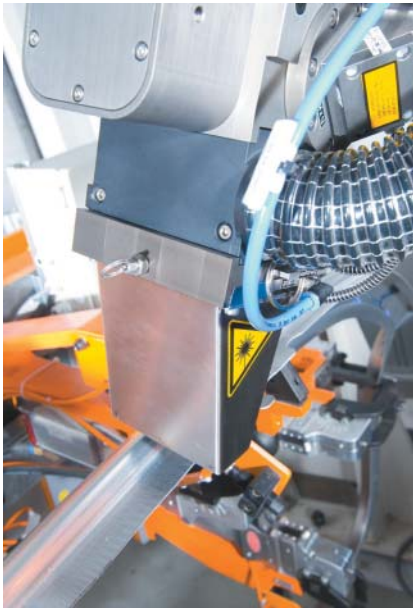
383_068

Um Aluminiumbauteile prozesssicher laserschweißen zu können müssen diese eine sehr saubere Oberfläche aufweisen. Dies wird bei den Einzelteilen entweder durch Waschen und anschließendes chemisches Beizen erreicht oder durch das neu eingesetzte Verfahren Laser Clean. Hierbei wird durch einen entsprechend gesteuerten Laserstrahl die Oberfläche durch entsprechendes kurzzeitiges Erhitzen von allen Rückständen befreit. Die so gereinigten Bauteile können dann direkt lasergeschweißt werden.

Laser Clean Prozess in der Produktion

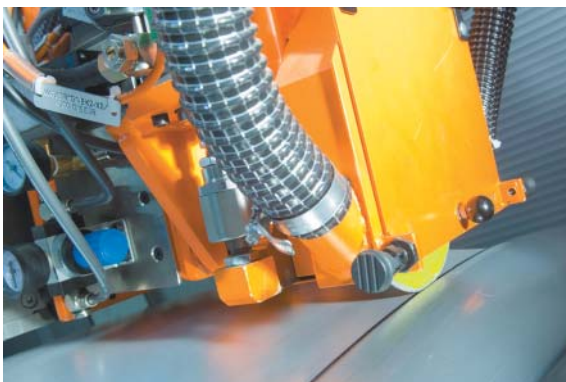
383_070

Die Nachbearbeitung und das Oberflächenfinish der Verbindung zwischen Dachrahmen und Dachblech erfolgt in der Produktion automatisiert durch einen Bürstprozess.

Bürstprozess in der Produktion

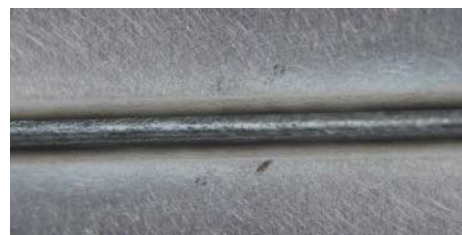
Lasernaht vor (oben) und nach dem Bürstprozess (unten)

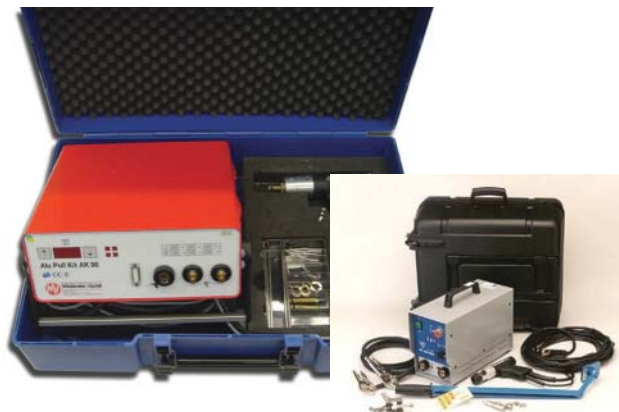
383_026

Aluminium Ausbeulgeräte VAS 5196 und VAS 6049

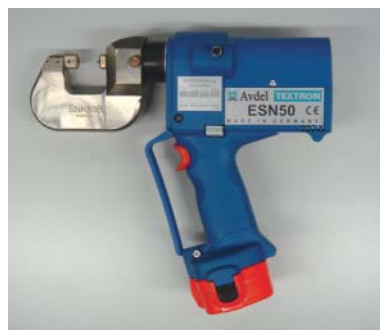
383_076

Akku-Stanznietzange VAS 5279A

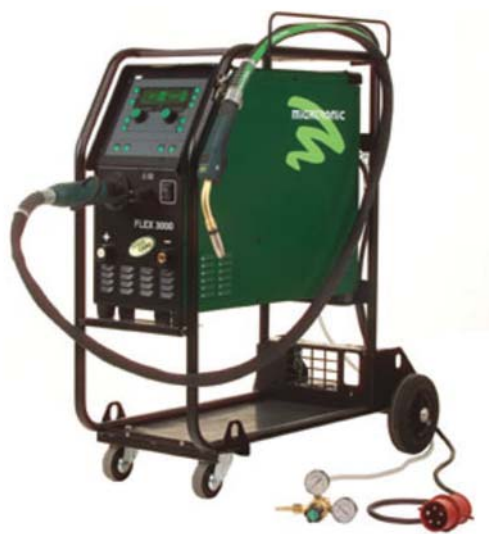
383_028

Aluminium-Schutzgasschweißgerät V.A.G 2001B

Es gibt mittlerweile zwei Geräte mit moderner Steuerungstechnik im Programm, die für Schweißarbeiten an der Audi Aluminiumkarosserie ideal geeignet sind.

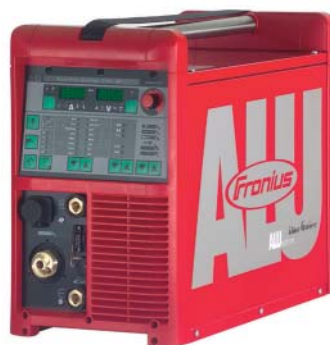
383_029

Aluminium-Schutzgasschweißgerät VAS 6388

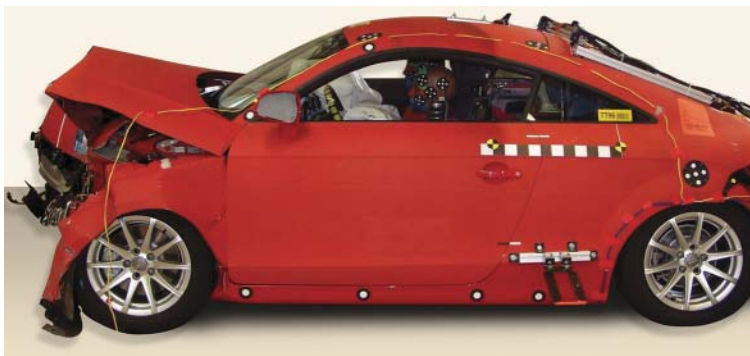
383_041

Euro NCAP Frontcrash (64km/h mit teilweiser Überdeckung)

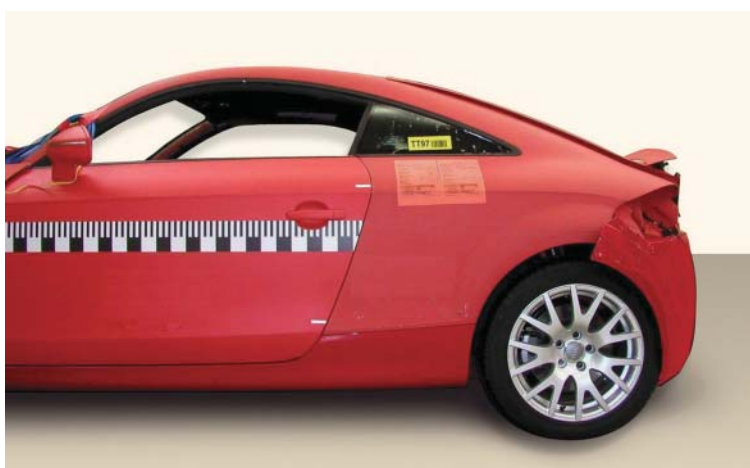
383_043

ECE und Japan Heckcrash (50 km/h)

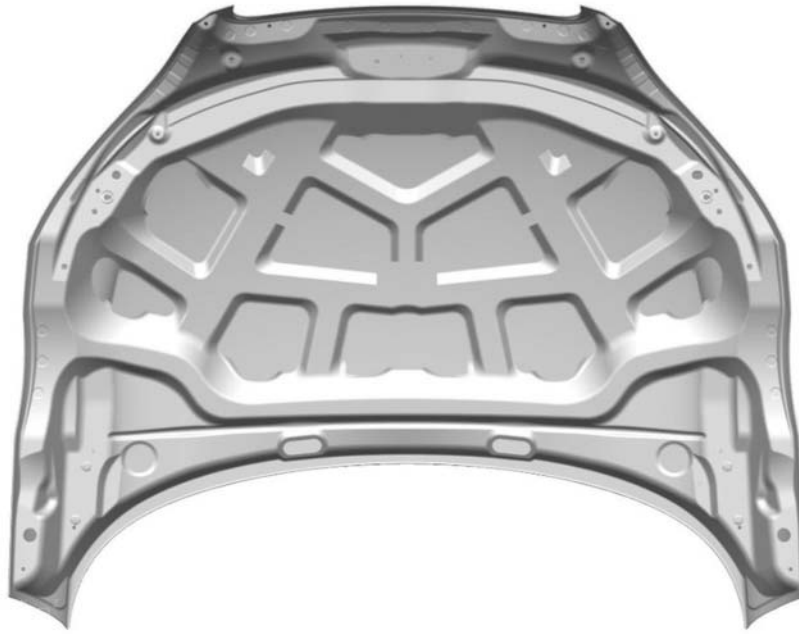
383_034

Dabei wurde schon bei der Konstruktion der Frontklappe Wert auf eine stabile, bei einem Aufprall eines Kopfes aber entsprechend nachgebende Konstruktion gelegt. Erreicht wurde dies durch eine Art Wabenstruktur des Innenbleches.

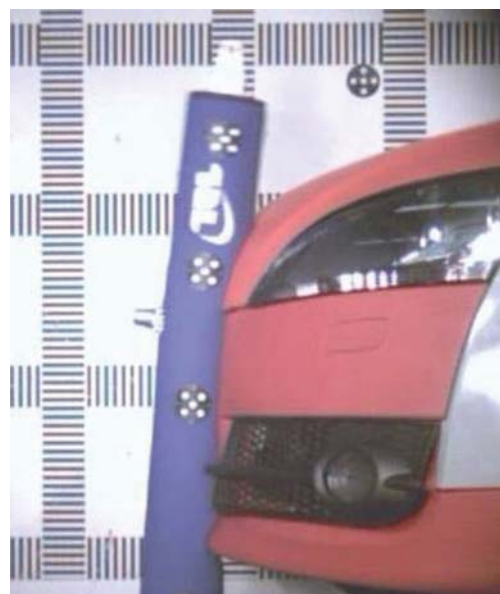
383_037

Beinaufprall

Der Beinaufprall wird mit einer Versuchsanordnung simuliert, bei dem ein dem Körperteil ähnlicher Prüfkörper auf den Stoßfänger des Fahrzeuges aufprallt.

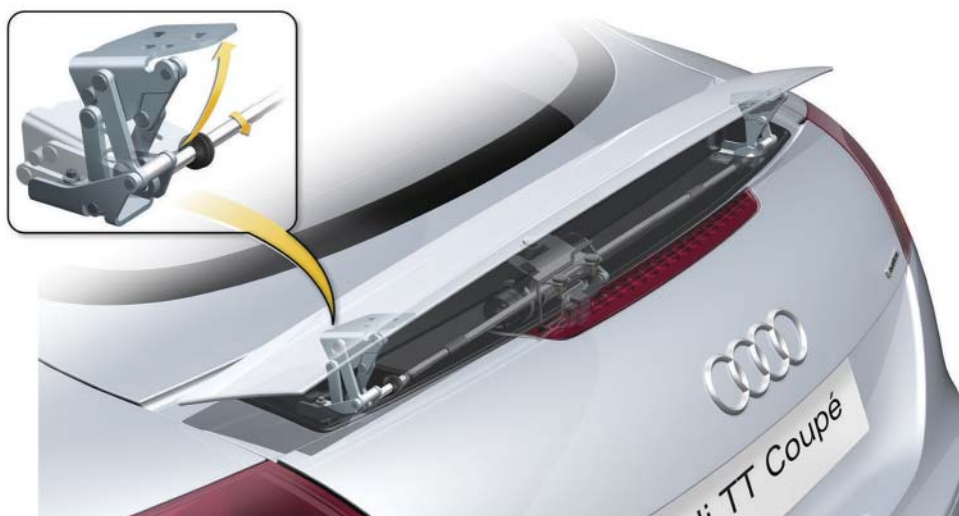
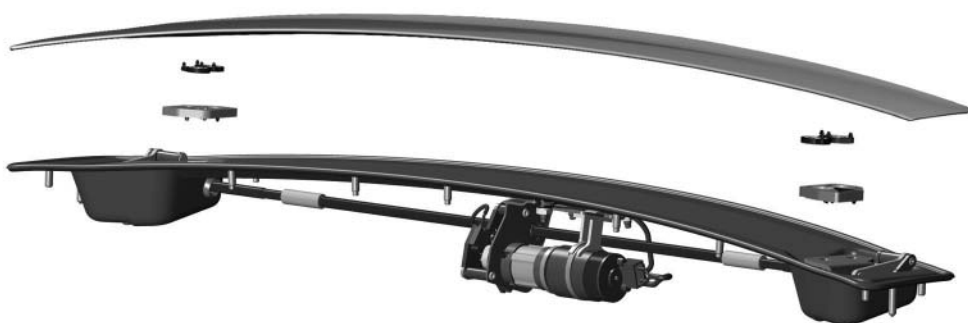
Der neue Audi TT verfügt serienmäßig über einen elektrisch ausfahrbaren Heckspoiler. Im ausgefahrenen Zustand wird bei höheren Fahrgeschwindigkeiten die Fahrstabilität deutlich erhöht. Der Spoiler fährt bei einer Geschwindigkeit von 120 km/h automatisch aus und bei 80 km/h wieder ein. Bei Geschwindigkeiten von unter 120 km/h kann er auch über einen Schalter in der Mittelkonsole manuell betätigt werden.

Die aus dem Heckspoilermodul und dem Spoilerblatt bestehende Einheit ist in der Heckklappe des Audi TT verbaut. Das Heckspoilermodul mit Antriebseinheit, Antriebswelle und Umlenkmechanik (Scharnier) ist mit selbsteinstellenden Elementen mit dem in Wagenfarbe lackiertem Spoilerblatt aus Stahlblech verschraubt.

Im Reparaturfall kann das Spoilerblatt einzeln getauscht werden. Das Heckspoilermodul wird bei Beschädigung komplett getauscht.
