Reparaturleitfaden Stromlaufpläne

OCTAVIA II

Zusatzheizung (PTC)
Motorkennbuchstaben ***

ab Oktober 2005

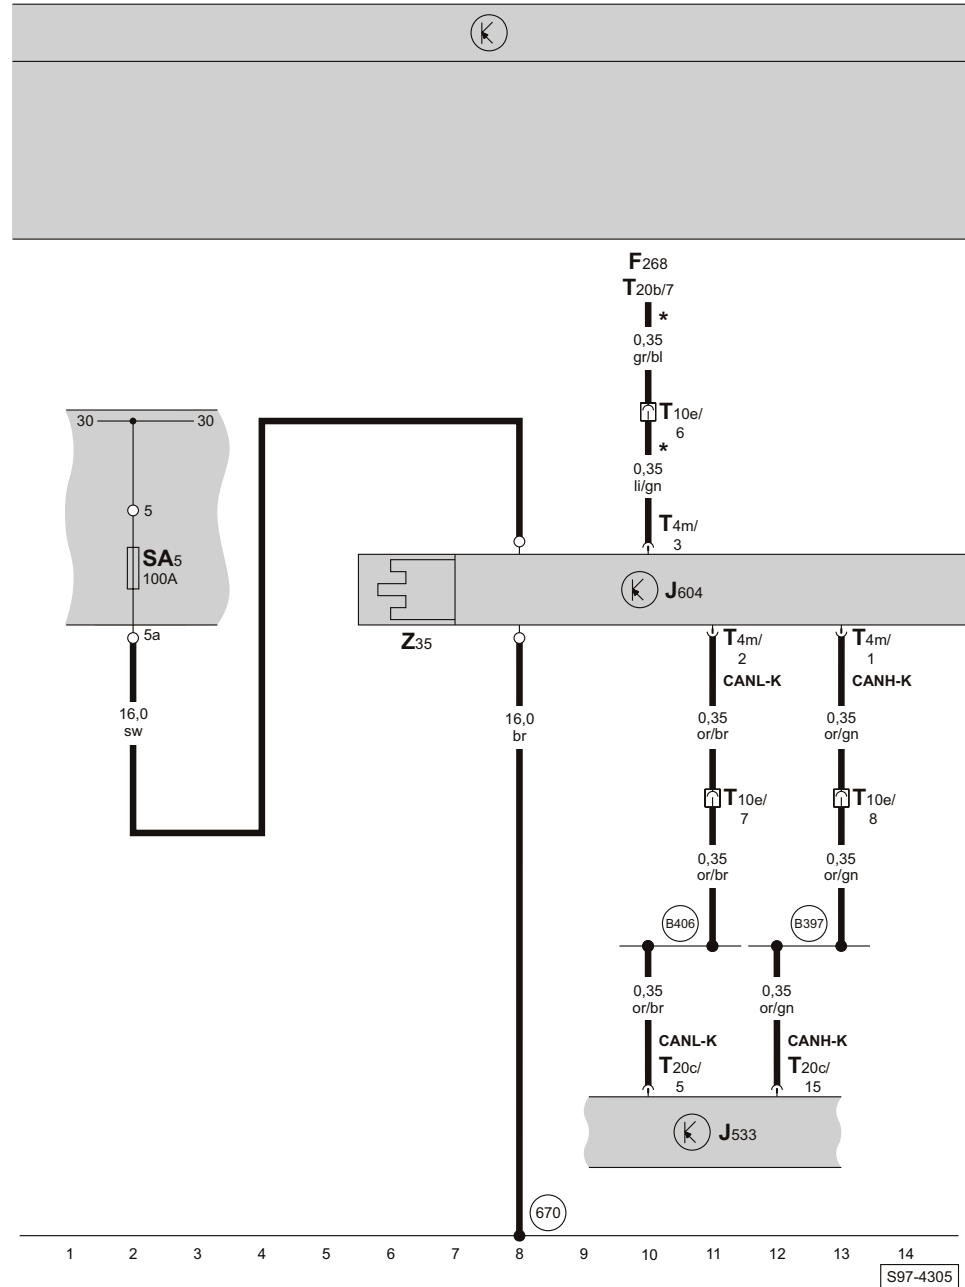
- F268 - Kontaktschalter für Heizelement, Zusatzheizung (PTC)
- J533 - Diagnose-Interface für Datenbus, unter Schalttafel Mitte
- J604 - Steuergerät für Zusatzheizung (PTC)
- SA5 - Sicherung -5- (30), in der E-Box
- T4m - Steckverbindung, 4-fach, am Steuergerät für Zusatzheizung (PTC)
- T10e - Steckverbindung, 10-fach, hinter Schalttafel rechts
- T20b - Steckverbindung, 20-fach, an der Heiz- und Frischluftregulierung
- T20c - Steckverbindung, 20-fach, am Diagnose-Interface für Datenbus

- Z35 - Heizelement für Zusatzheizung (PTC)
- (670) - Massepunkt -2-, an der A-Säule links, unten
- (B397) - Verbindung -1- (CAN-H, Komfort), im Leitungsstrang Innenraum
- (B406) - Verbindung -1- (CAN-L, Komfort), im Leitungsstrang Innenraum
- * - nur bei Fahrzeugen mit Heizung
