Reparaturleitfaden Stromlaufpläne

OCTAVIA II

Beheizbare Waschdüsen

beheizbare Waschdüsen, Sicherungshalter

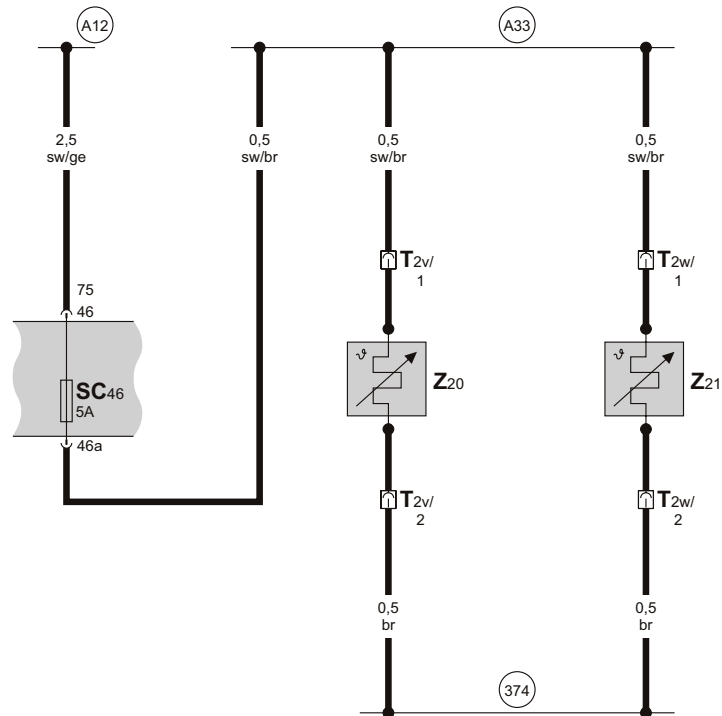
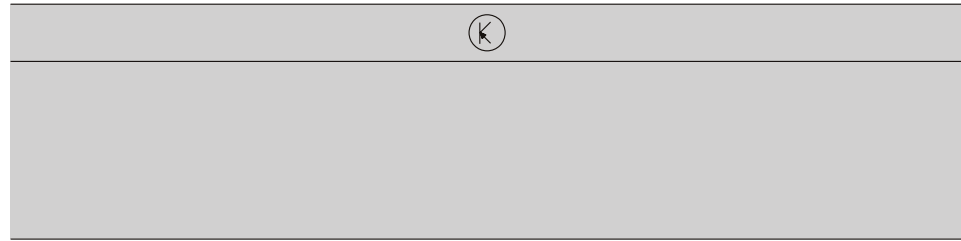
S97-4848

- SC46 - Sicherung -46-, im Sicherungshalter
- T2v - Steckverbindung, 2-fach, am Heizwiderstand für Spritzdüse links
- T2w - Steckverbindung, 2-fach, am Heizwiderstand für Spritzdüse rechts
- Z20 - Heizwiderstand für Spritzdüse links
- Z21 - Heizwiderstand für Spritzdüse rechts

- (374) - Masseverbindung -9-, im Leitungsstrang Innenraum
- (A12) - Plusverbindung -1- (75a), im Schalttafelleitungsstrang
- (A33) - Plusverbindung -2- (75a), im Schalttafelleitungsstrang
