Reparaturleitfaden Stromlaufpläne

SUPERB II

Ausgabe 03.08

Beleuchtung der Ausströmer

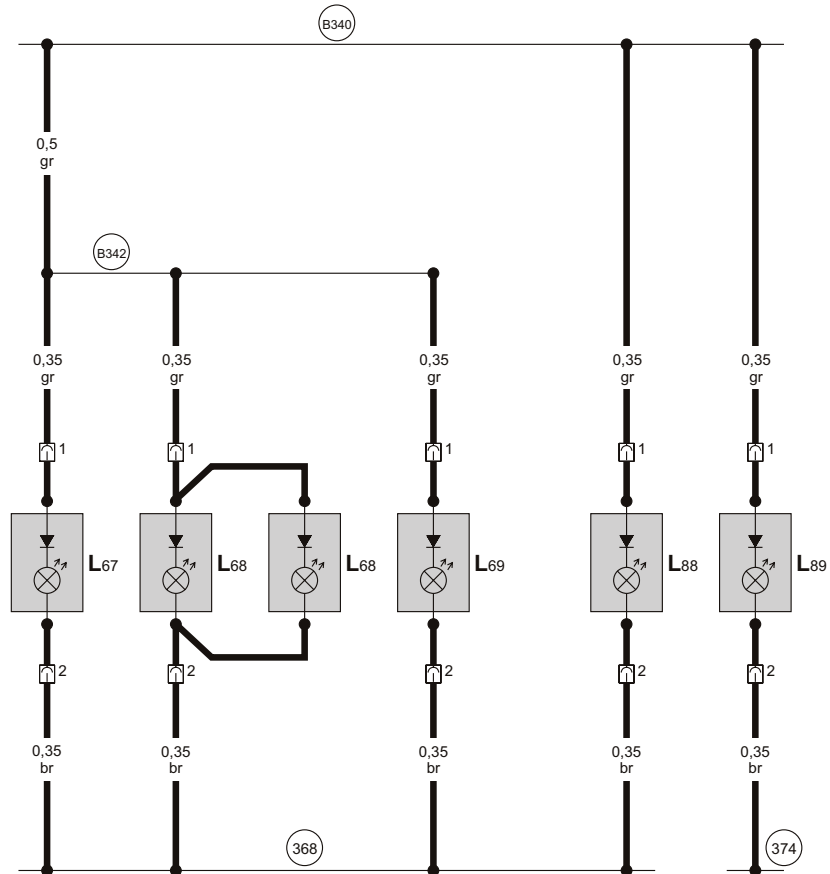
Lampe für Beleuchtung des Schalttafel ausströmers, Lampe für Beleuchtung des Ausströmers im Fahrgastraum

- J519 - Bordnetzsteuergerät
- L67 - Lampe für Beleuchtung des Schalttafel ausströmers links
- L68 - Lampe für Beleuchtung des Schalttafel ausströmers Mitte
- L69 - Lampe für Beleuchtung des Schalttafel ausströmers rechts
- L88 - Lampe für Beleuchtung des Ausströmers im Fahrgastraum links
- L89 - Lampe für Beleuchtung des Ausströmers im Fahrgastraum rechts

- 368 - Masseverbindung 3 im Hauptleitungsstrang
- 374 - Masseverbindung 9 im Hauptleitungsstrang
- B340 - Verbindung 1 (58d) im Hauptleitungsstrang
- B342 - Verbindung 3 (58d) im Hauptleitungsstrang
